MATRICOLA EDIFICIO:	2922
MUNICIPIO:	XVI
ARCHIVIO CONSERVATORIA:	Pos. 2549
CATASTO:	Foglio 419 part.278,279,288
TIPO DI SCUOLA:	Materna e Elementare
DENOMINAZIONE ATTUALE:	"Ildebrando Pizzetti"
UBICAZIONE:	via della Pisana, 168
TIPOLO DI PROVENIENZA:	esproprio 5/3/1974
PROGETTISTI:	arch. A. Pantano
REALIZZAZIONE:	2/11/1977
TECNICA COSTRUTTIVA:	intelaiatura in c.a.
SUPERFICIE TOTALE DEL LOTTO:	mq 6.750
SUPERFICIE COPERTA:	mq 2.216 (32%)
CUBATURA EDIFICIO:	mc 13.785
VALORE INVENTARIALE STORICO:	€ 1.352.678,08

## **C) LO STATO ATTUALE: IL SOPRALLUOGO (2002)**

## C2 - STATO DI CONSERVAZIONE

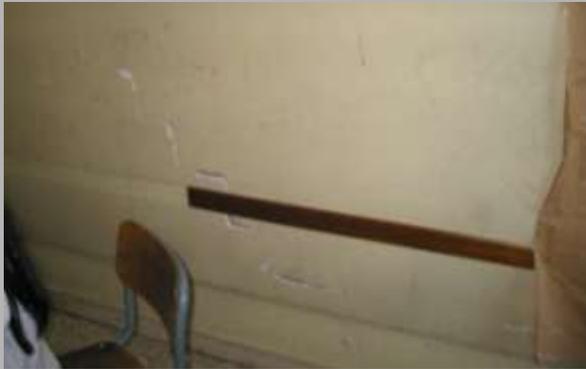
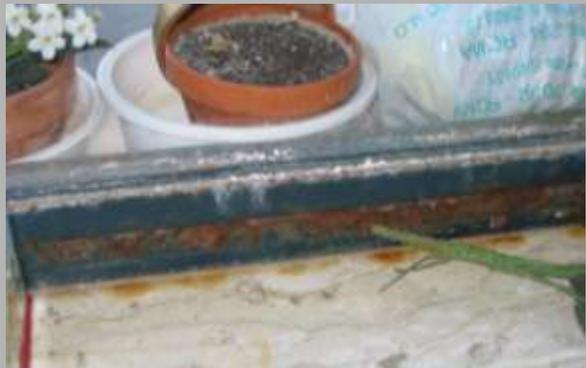
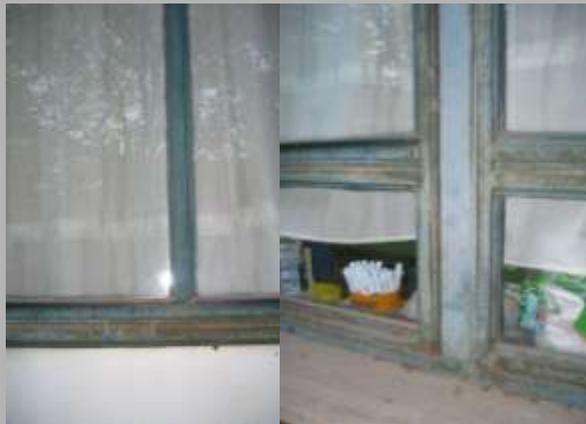
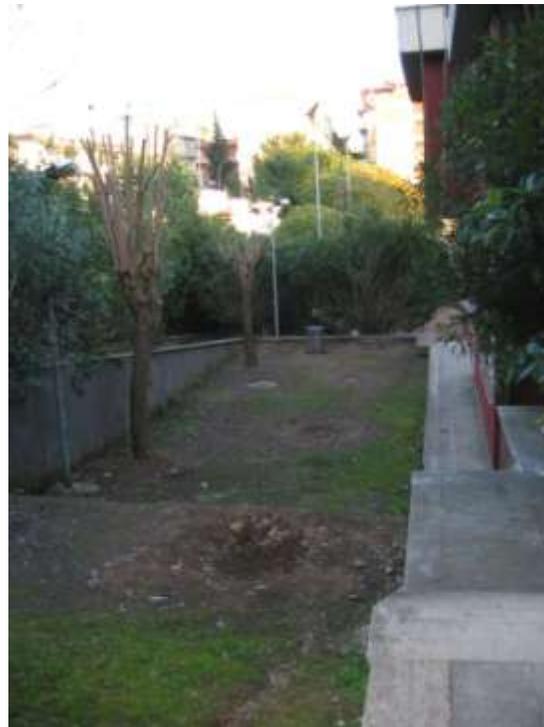
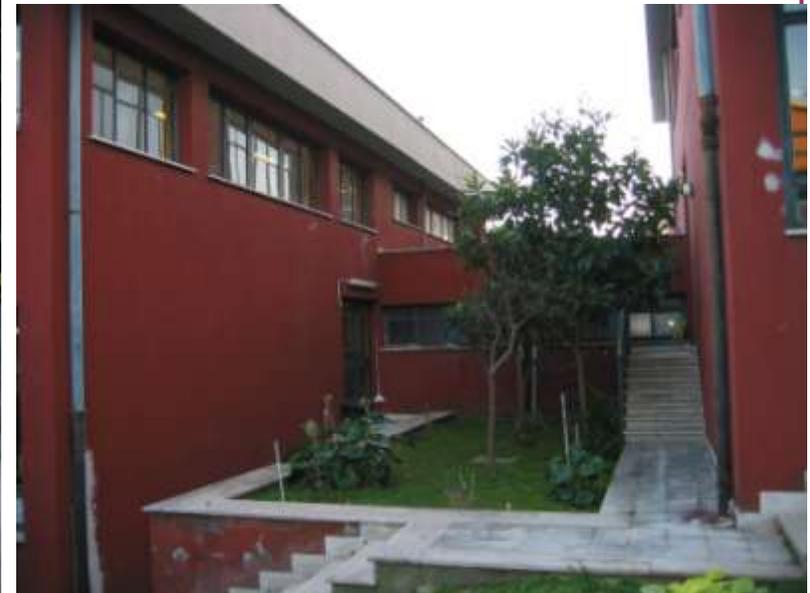
Lesioni nel muro di tamponamento in alcune aule poste nell' angolo Nord - Est dei corpi di fabbrica, lo stesso tipo di lesione si riscontra in ciascun corpo di fabbrica.

Gli infissi originali in ferro sono arrugginiti e le bacchette si svitano, necessitano manutenzione o parziale sostituzione

La fascia di verde presente a Nord del lotto non risulta particolarmente curata, così come sul fronte opposto la fascia a sud, con le piccole corti.

E' necessaria una verifica delle lesioni nei muri di angolo delle aule ai piani superiori e un restauro degli infissi in ferro - finestra.
